<トピックス>白浜観測所での2年間

## 白浜観測所での2年間

観測班 米田 格

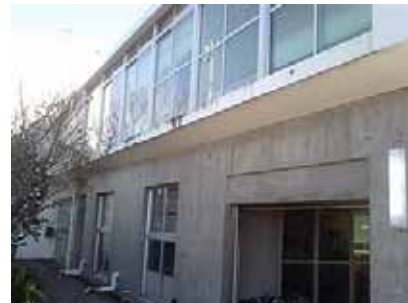
白浜海象観測所は和歌山県西牟婁郡白浜町にある施設で昭和41年に新設された。現在は教員2名、技術職員1名の計3名が在籍している。観測所では観測機器の管理、データの保管などを行っており、実際観測を行っているのは主に沖合約2kmに建てられた観測塔で行っている。

写真1 白浜観測所

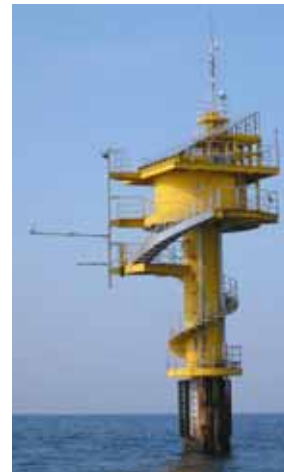
現在ある白浜観測塔は2代目で平成5年に設置された。初代観測塔は昭和35年に建設され、場所も現在設置されている場所とは違う場所にあり沖合300mの所にあった。現在は2代目の完成とともに撤去されて見ることはできない。

現在設置されている観測塔は高さ23mで沖合2kmの場所に設置されており、塔までは観測船（写真3）で15分くらいかかる。陸から離れており、実際行くと海の真ん中に建っているように感じられる。このような環境で観測できる場所は少ないらしく、他大学の方なども観測に来ていた。

写真2 白浜観測塔

観測に使用する電力は塔の上部にあるソーラーパネルによって充電される電気でもまかなわれている。ソーラーパネルによる充電が間に合わなくなった場合のために発電機も用意されている。

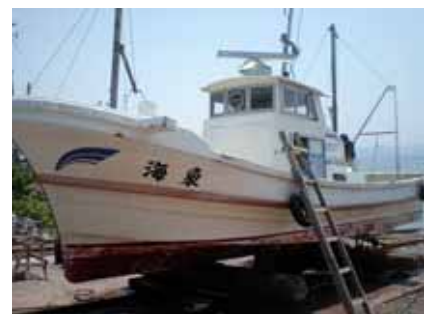
写真3 観測船「海象」

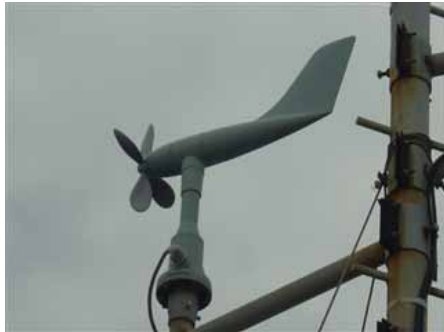
写真4 プロペラ式風向・風速計

白浜観測塔では様々な観測機器（写真4～8など）を設置しており常時観測を行っている。

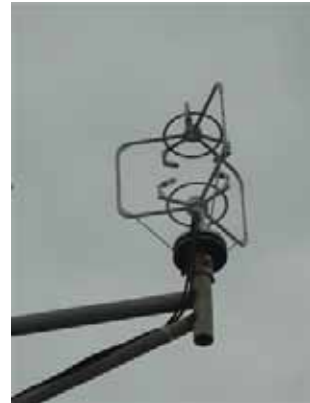
写真5 超音波式風向・風速計

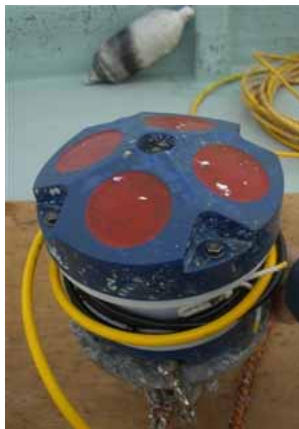
写真6 ADCP

(ドップラー式流向・流速計)

また機器設置に関して陸とは違い海底では水圧がかかるため、ちょっとした隙間からも海水が入ってきてしまう。(髪の毛1本分のすき間でも海水が入ってくる。) そのため閉じなければいけないところは念入りに閉じる必要がある。一度 ADCP (写真5) に海水が入るというトラブルがあった。きちんと閉めていたのだが、ちょっとした傷(よく見ないと分からない)やパッキンの劣化などが原因だった。幸いなことに入り込んでいた海水は少量で基盤には触れていなかったため故障はしていなかった。次の観測ではすき間にはさんであるパッキンを交換し、閉めているネジにもシリコンを塗り、隙間の処理をして観測した。

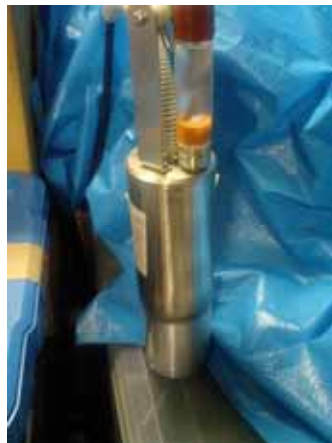
写真7 潮位計

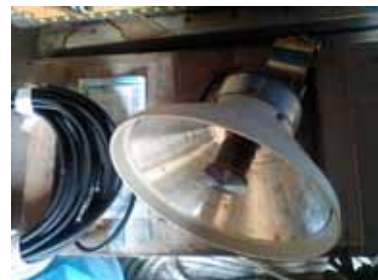
写真8 波高計

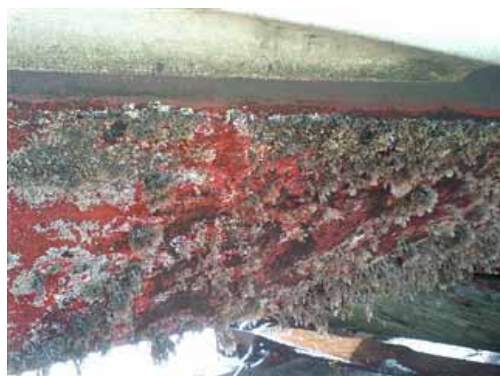
水圧や海水のトラブル以外にも生き物のトラブルなどもあった。観測機をずっと海に沈めっているとフジツボなどが成長したり、生きものが住みついたりして観測できなくなったことがあった。そのため機器を引き上げたら、生きものを取り除く必要があった。(写真 9、10)

写真 9 生き物が底についた観測船

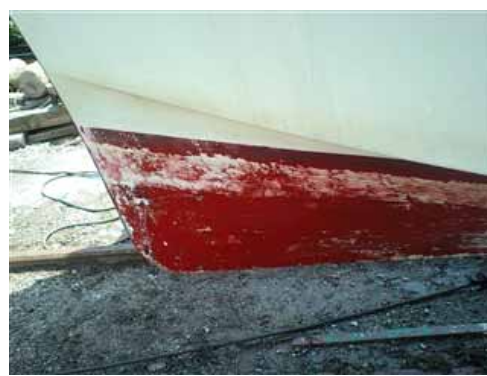
写真 10 取り除いた後

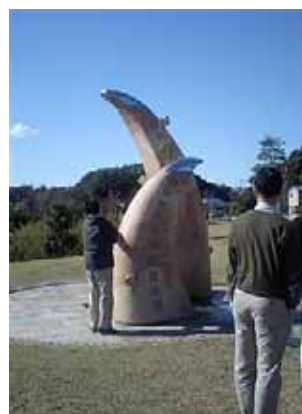
白浜は観光地で夏などたくさんの人が海へと泳ぎに来る（写真 11）。そんな海も見方を変えたととても怖い一面を持っていて、この 2 年間では海のいろいろな表情を見せてもらえたように思う。白浜は過去に東南海地震による津波の被害も受けている（写真 12）。みんなが楽しんでいる海がある白浜だからこそ、津波や高潮などの水害に対して有効な観測を今後も行っていけたらと思う。

写真 12 過去に来た津波の高さ
